地域防災減災センター2019年度 災害対応特別事業
令和元年 台風19号被害及び災害復興支援に対する調査・研究活動プロジェクト
成果報告書

〔1〕 報告者情報			
フリガナ	ヒロウチ ダイスケ	所属部局 職 名	信州大学学術研究院教育学系 教授
研究者氏名 (代表者)	廣内 大助		
研究プロジェクト名	2019年台風19号による千曲川流域の洪水被害との地形特性の解明

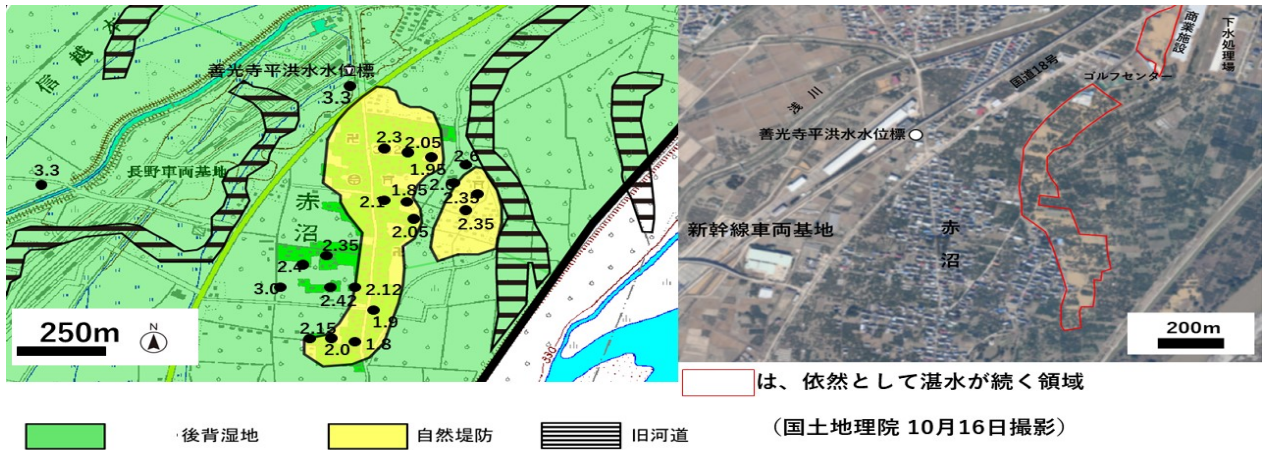
図1 左図の数値は湛水深を示す。自然堤防と後背湿地を比較すると湛水深に違いがあることがわかる。右図は3日後に撮影された国土地理院の空中写真であるが、左図と比較して千曲川の旧河道にそって湛水が続いている様子がわかる。水害の被害は地形条件と密接にかかわることを示している。左図数字の単位は m

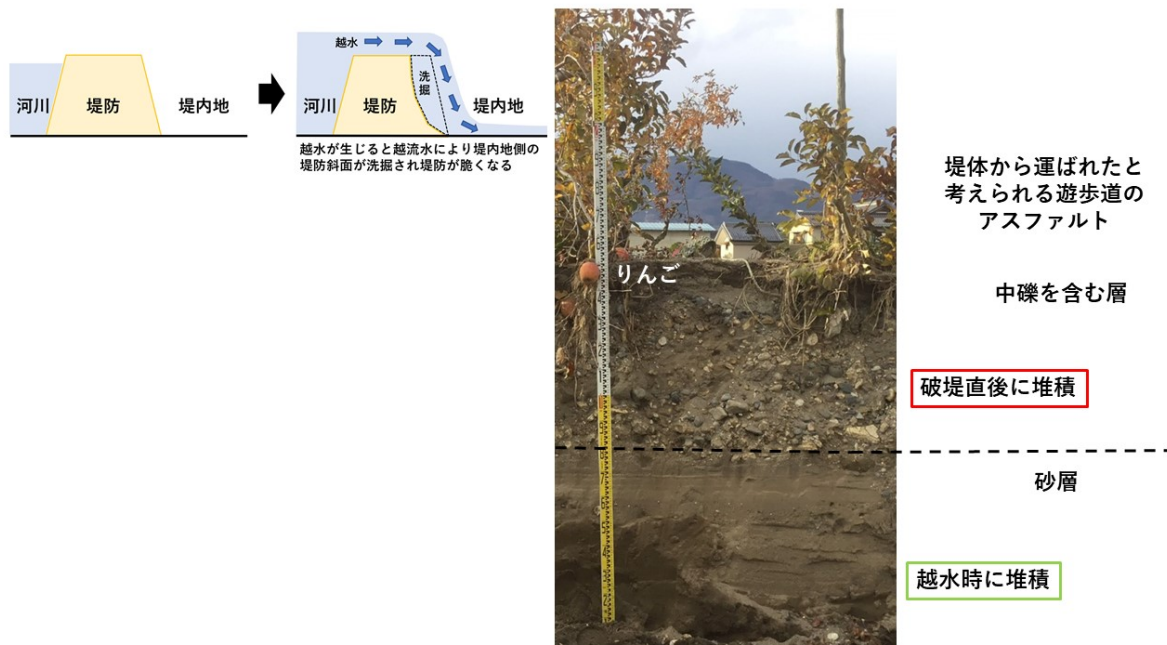
図2 破堤堆積物の断面

〔2〕 研究概要・成果
<p>1. 研究概要</p> <p>2019年10月12～13日にかけて日本列島に襲来した台風19号は、広い範囲で土砂災害や浸水被害を引き起こした。千曲川流域の長野県における人的被害は死者5名であり、10月10～13日の期間降水量は千曲川上流域にあたる長野県北相木村で411.5mm、千曲川の流域では少なくとも2箇所破堤、多数の越流が生じた。本研究では、国土地理院が撮影した洪水発災後の空中写真の判読、水害後に被災地域での浸水深や範囲などを調査し、水害被害について考察した。</p> <p>2. 千曲川流域の地形と洪水被害の特徴</p> <p>千曲川流域の地形は上田市国分付近を境に上流側は段丘や山地に挟まれた谷底を流れる河川であるのに対して、下流側の上田盆地、長野盆地最下流部の立ヶ花までは氾濫平野を形成する。これに応じて上田市国分より上流では、側方侵食や越流、支流の土石流発生などが中心であることに対して、国分より下流では、破堤や越流などの被害を引き起こした。今回破堤した長野盆地の下流地域は、千曲川が北流して高丘丘陵に入る狭窄部を形成する。ここは西・北側隆起の長野盆地西縁断層帯を千曲川が横切る場所であり、千曲川の川幅が1kmから約200mに狭まること、河床勾配が狭窄部に向けて緩やかになるため、増水時には排水不良となり、これまでも水害に襲われてきた水害常習地域である。</p> <p>3. 長野盆地下流、長野市穂保～豊野における浸水被害</p> <p>今回千曲川左岸の長野市穂保地区では堤防が約70mに渡って決壊した。氾濫流は左岸側の低地を約4km以上下流まで浸水し、湛水深は豊野地区で最大約4mに達して、広範囲に床上浸水など甚大な被害を引き起こした。今回浸水した範囲のうち、千曲川左岸に沿った穂保から赤沼は自然堤防上に立地する古くからの集落である一方で、その西側と下流の北側は後背湿地が広く分布する。今回大規模な浸水被害を引き起こした北陸新幹線の長野車両基地はこの後背湿地に約2m盛り土して造成されていたが、周辺のりんご畑では湛水深が約3.3mであることを確認した。またより下流の豊野市街地では最大で約4.5mの湛水深が認められた。一方、自然堤防上の穂保や赤沼での湛水深は約2m～2.5m程度であり、後背湿地と比べると湛水深は約1m程度浅くなる特徴が認められた(図1)。また水害3日後に国土地理院によって撮影された航空写真では、赤沼の自然堤防東側に分布する旧河道ではいまだ浸水が見られるなど(図1)、自然堤防と後背湿地、旧河道といった地形条件に応じて湛水期間にも大きな差が認められることが明瞭であった。</p> <p>4. 穂保における破堤堆積物の特徴</p> <p>長野市穂保の破堤地点西側には、層厚約170cmの破堤堆積物が分布する(図2)。堆積物は下部約1mを中砂～粗砂が分</p>

布する一方、上位は不淘汰な砂礫層によって構成される。また最上位には、堤防上部のアスファルト舗装が含まれている。この堆積物中にはりんごが含まれることから、全層準が今回の洪水堆積物であることは間違いない。この層相は越流から破堤へのプロセスを記録している。すなわち下位の砂層は当初越流によって生じた堆積物と考えられるが、その後堤防が破堤し堤体を構成する砂礫が一度に流失して上部が堆積したものと考えられる。
